## 沖富調整池を造った人々 —地震から3年で完成した理由—

清水建設株式会社 顧問 宮森 俊光

造成された「沖富調整池」である。

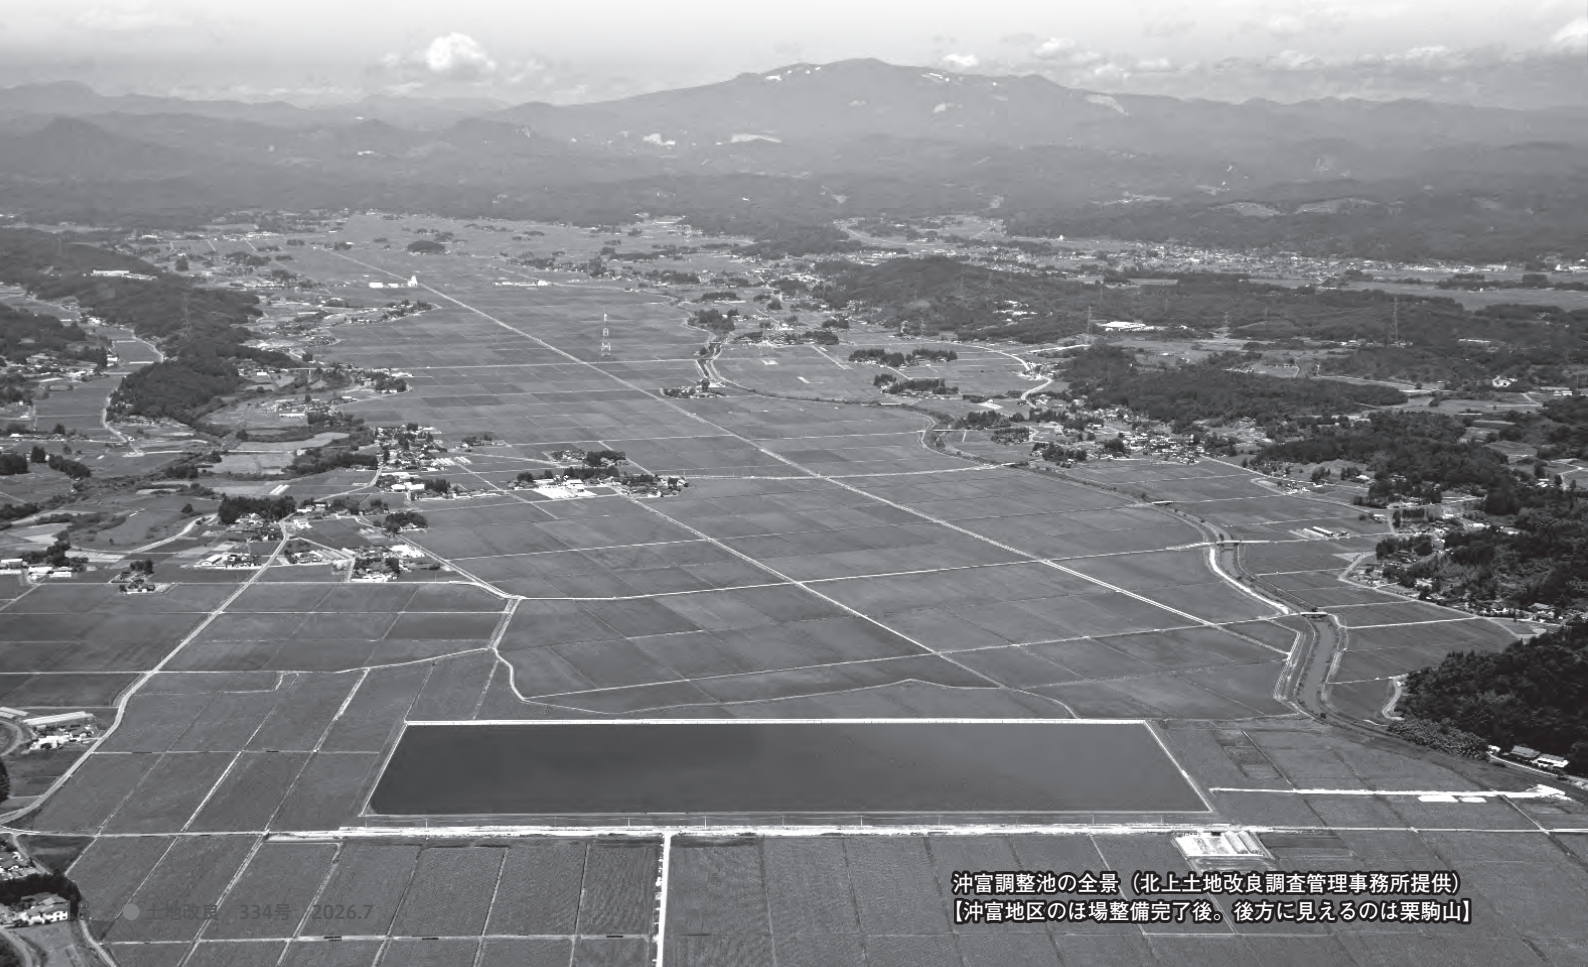
沖富調整池の全景（北上土地改良調査管理事務所提供）  
【沖富地区のほ場整備完了後。後方に見えるのは栗駒山】

沖富調整池が位置するのは、宮城県栗原市の田園地帯である。東北新幹線のくりこま高原駅から車で西に15分程度、平坦な水田が広がる中に、長辺610m、短辺228mの巨大な長方形の水面が出現する。

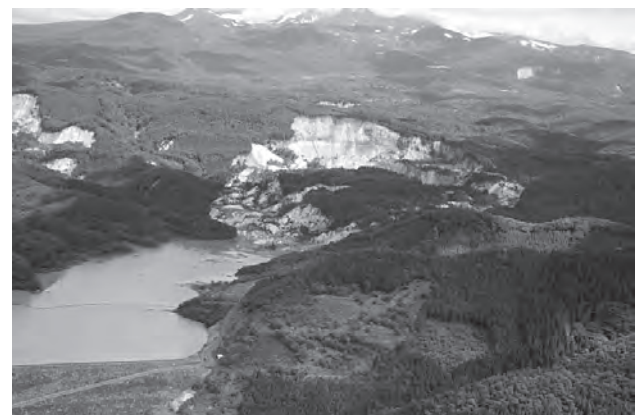
荒砥沢ダム上流の崩落状況

この地震により迫川上流地区も大きな被害を受けた。とりわけ、荒砥沢ダムの貯水池背後の山が広範囲に崩れ、ダム貯水池内に大量の土砂が流入するという大規模な災害が発生した。

最初に、代替調整池の新設と容量決定の経緯について説明する。①内陸地震によって、荒砥沢ダム貯水池上流の国有林野内に大規模な地すべりが発生し、

その地すべり土塊の一部約150万 $\text{m}^3$ が貯水池に流入。  
②ダム貯水量を元通りに回復させるためには流入土塊の全量排出が必要である。しかし、これでは地すべり土塊全体（幅約900m、斜面長約1,300m、面積98ha）の安定性を損なう恐れがあることから、地すべり土塊全体の下端にあたるダム貯水池内の排土量を約56万 $\text{m}^3$ に抑えることを決定。③その上で、農地転用実績など最新の水田面積等を考慮した地区全体の水収支計算を行い、復旧後の荒砥沢ダムの必要貯水量の不足分を約56万 $\text{m}^3$ と算定、これを代替する調整池を別途、ダム下流の受益地内に新設することを決定。

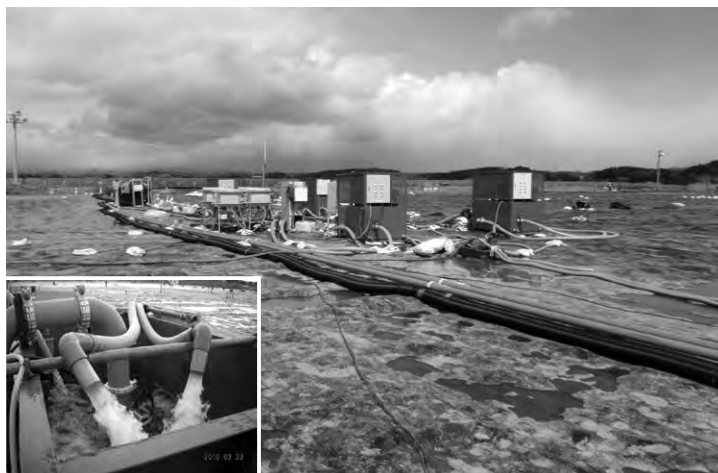
鉛直ドレーンの運転状況

理屈を書くと簡単そうだが、実際の17haの現場では、「地質」、「時間」、「品質」という目視できない、お互いに競合する管理項目を同時にクリアすることに大変な苦労があったことと思う。真空圧密工法の成否のカギを握るのは、「鉛直ドレーン」の施工である。その深さと配置密度をどのように設定し、運転・管理するか。また、ドレーンが、最深部の（透水性の高い）砂礫層まで突き抜けては負圧が効かなくなる。本地区が迫川の氾濫区域であったことから砂礫層の層厚や連続性が不規則であったため、事前に入念な地盤の調査が必要となった。3成分コーン貫入試験（50mメッシュで90箇所）とボーリング調査（6箇所）等を行い、土層横断面・縦断面図を作成し真空圧密工の対象範囲を推定するとともに、真空圧密対象土層の深度分布平面図などを作成して施工計画を練った。

結果、鉛直ドレーンは、80cm間隔で配置され、合計で254,269本（深さ7.7～15.8m）に及んだ。施工単位は、約3,000㎡を1ブロックとし、全部で48のブロックで施工管理され

た。計測管理は、運転管理と動態管理に分けて実施、前者の管理要素は、気密シート内の負圧、真空駆動装置の真空圧、排水量などである。後者の管理要素は、地表面沈下と間隙水圧などで、全てのブロックで常時監視された。

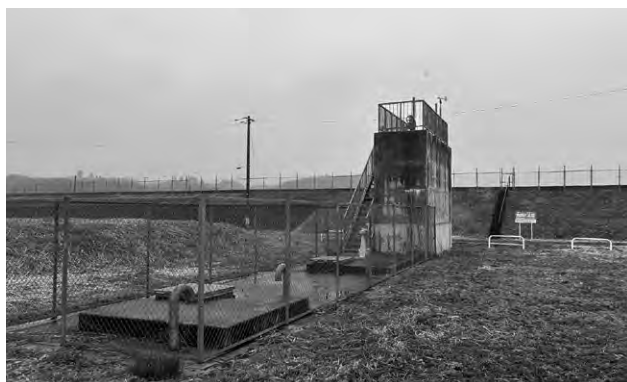
沖富調整池の流入工

( 河川からの取水地点より調整池の標高が低いため、  
用水は自然流下で取り込み可能 )

まず、調整池の水の出し入れについて伺ったのだが、河川からの取水（調整池への流入）については、非かんがい期の既得の冬水に上乘せする形で水利権化されており、この間に貯水し、次のかんがい期に利用する形態であった。特に、沖富地区の農家さんからは身近に水の貯えがあることから大きな安心材料になっているようだ。かつて不整形な一反区画であった当地区は、調整池造成後に予定通りは場整備事業が実施され、生産性の向上とともに担い手農家への農地集積も進んでいるようだ。また、当初心配されていた調整池堤体の不等沈下は今も観察されていないという。
